2004年新潟県中越大震災・ 新潟県立近代美術館の活動報告

3. 作品の被害状況と処置

4. 建物・施設の被害と復旧

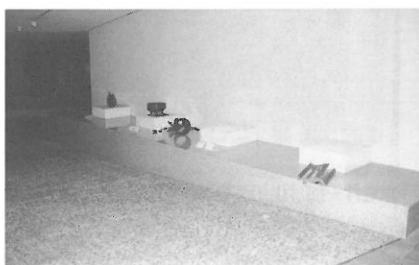
①展示室入口よりエントランスを望む。
手前より原、岩田作品

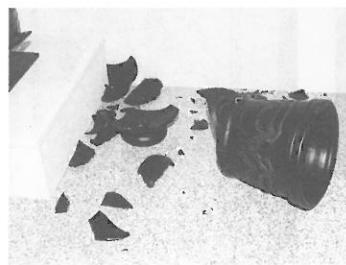
作家名	作品名（制作年）	形態	展示場所	被害状況	確認日	被害度・備考
岩田 久利	花器（1991）	ガラス	展示室 入口前	転倒・落下、大破（→①②）	10/23	×修復不可能
原 益夫	エンドレス（1997）	鋳金	展示室 入口前	転倒・落下、金メッキ損傷・ ひび割れ（→①③）	10/23	△修復済み
三輪 晃勢	海女（1937）	二曲一 隻屏風	展示室 1	転倒（→④）	10/23	○損傷等なし
津田 信夫	銅鑄壺・ 波光連如（1942）	鋳金	展示室 1	横転（アクリルカバー付展 示台内）（→⑤）	10/23	○微細な傷を確認す るが、地震による ものか不明
郷倉 千鶴	豊饒群雀（1928）	四曲一 双屏風	展示室 1	第1扇と第8扇の開きが開 く（→⑥）	10/23	○損傷等なし
モーリス・ ドニ	ベンガル虎 バッカス祭（1920）	油彩・ 額装	展示室 2	分割された2点の額装のズ レ（→⑦）	10/23	○損傷等なし
マックス・ ビル	（題不詳・1990） (亀倉コレクション)	水彩・ 額装	収蔵庫 2	吊り金具1箇所（裏面左） の外れによる傾斜（→⑧）	10/23	○損傷等なし
町 春草	ともしひ (亀倉コレクション)	書・ 額装	収蔵庫 2	マックスビル作品の傾斜の ため額角が裏面にあたり、 裏張りに破れ、また、紐の 結び目による破れ (→⑨)	10/23	○作品本紙、表面へ の損傷等なし
堂本 尚郎	（題不詳・1982） (亀倉コレクション)	水彩・ 額装	収蔵庫 2	紐掛けによるフックのズレ のため傾斜（→⑩）	10/23	○損傷等なし
中山 翔郎	凍る影（1988）	油彩・ 額装	収蔵庫 2	底面の額枠の落下（→⑪）	10/23	○額枠の落下以外損 傷等なし
荒井 一郎	山川の春（1962）	油彩・ 額装	収蔵庫 2	底面の額枠の落下（→⑫）	10/23	○額枠の落下以外損 傷等なし
鈴木 力	聖者の街'89(アッシジ) (1989)	油彩・ 額装	収蔵庫 2	底面の額枠の一部落下 (→⑬)	10/23	○額枠の落下以外損 傷等なし
安宅 駿雄	踊（1977）	油彩・ 額装	収蔵庫 2	額縁の石膏装飾の損傷 (→⑭)	10/23	○石膏装飾の損傷以 外損傷等なし

②大破した岩田久利《花器》

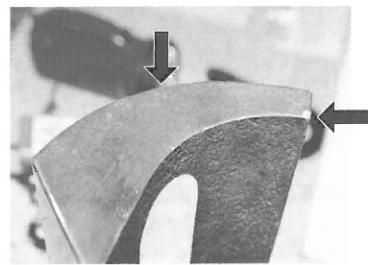
③原益夫《エンドレス》の損傷

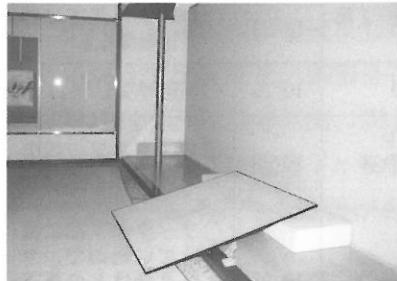
④三輪晃勢《海女》の前方への転倒

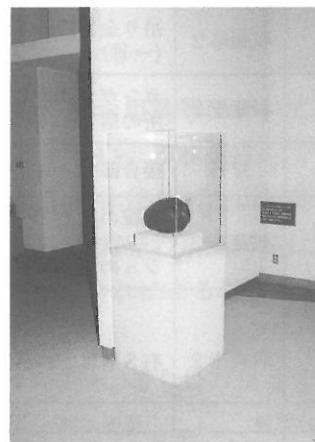
⑤津田信夫《銅鏡壺・波光連如》の
ケース内での横転

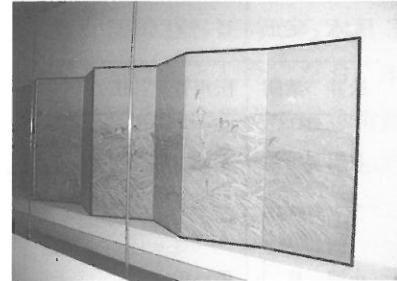
⑥郷倉千鞠《豊饒群雀》の第1, 8扇の
開放

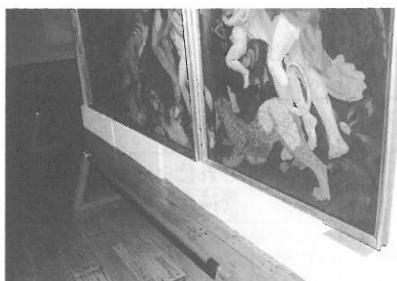
⑦モーリス・ドニ《ベンガル虎・バッカス祭》の
額および受け台のズレ

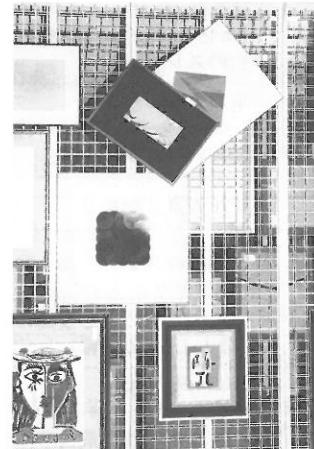
⑧町春草《ともしび》と
マックス・ビル作品の傾斜

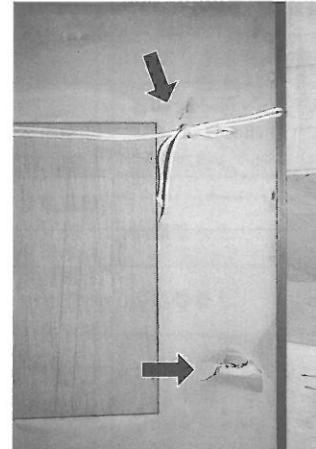
⑨町春草《ともしび》裏面の損傷
上は紐の結び目によるもの。
下はマックスビル作品があたった
ためによる破れ

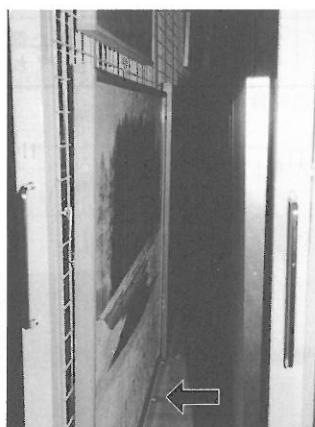
⑪中山爾郎《凍る影》の
額底面の落下

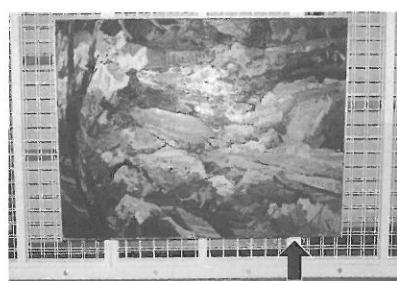
⑫荒井一郎《山川の春》の額底面の落下

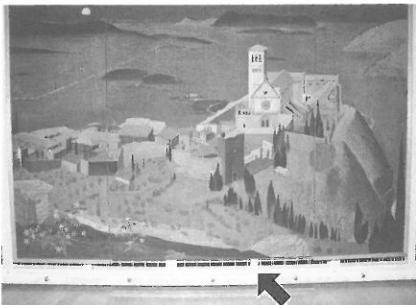
⑬鈴木力《聖者の街'89（アッシジ）》の額底面の落下

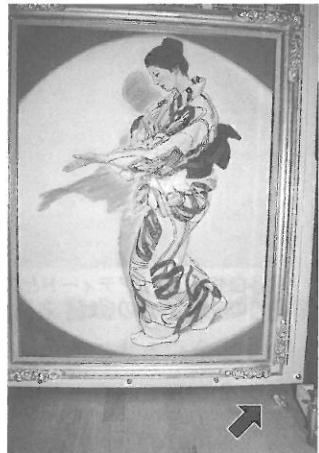
⑭安宅馬雄《踊》の額装飾の損傷

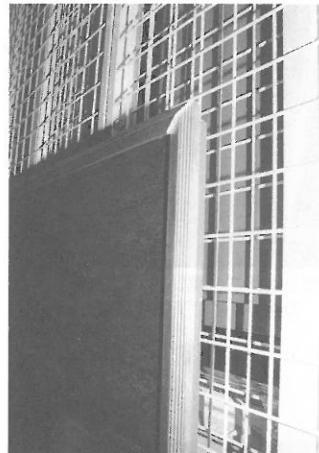
⑮猪爪彦一《風景》の額右上のズレ

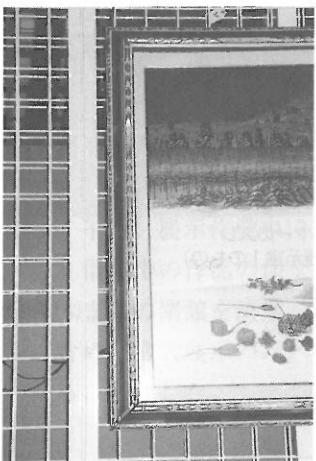
⑯三芳彌吉《雪景の中の静物（戦場ヶ原）》の額左下のズレ

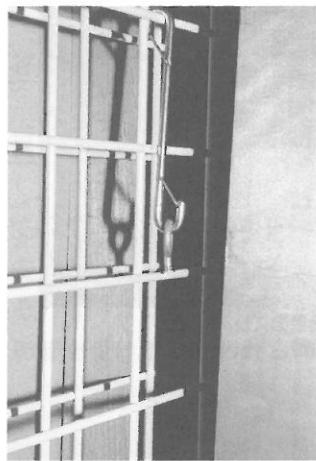
⑰森下紀久子《作品I》(寄託) のヒートン破断

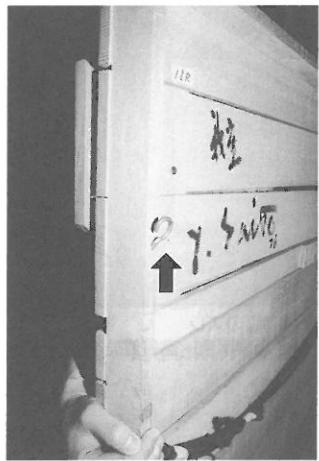
⑱斎藤義重《“反対称” 三角形 No.1》のヒートン曲がり

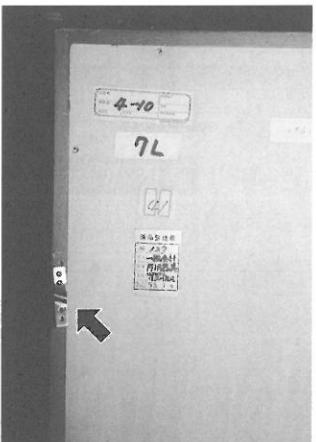
⑲富岡惣一郎《北アルプス信濃川》の吊り金具のネジとれ

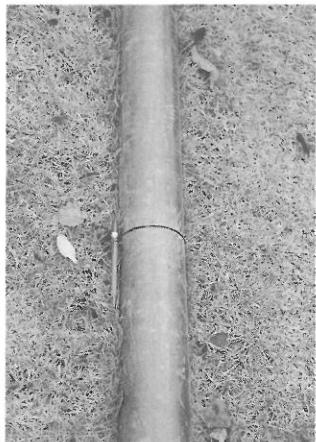
⑳松井紫朗《伝声管》接合部ズレ

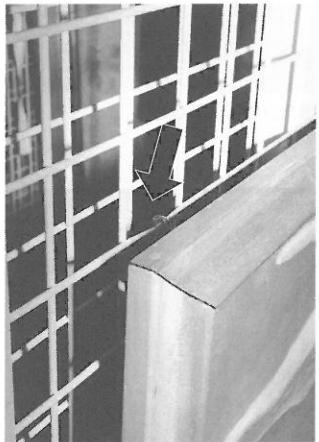
㉑北川民次《大地》の額左上のズレとハンガーメッシュの歪み

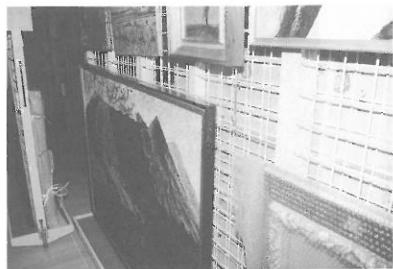
㉑小柳耕二《黒い山》の右側S管がはずれての落下(すぐ下に受けあり)

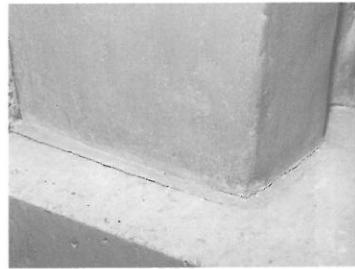
㉒ロダン《カリエティードとアトラント》の接合部漆喰のヒビ

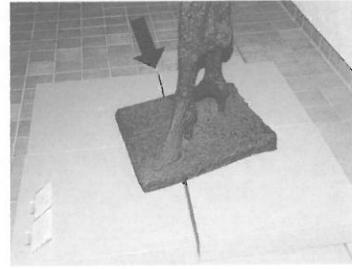
㉓淀井敏夫《エピタウロス・追想》の台座ズレ

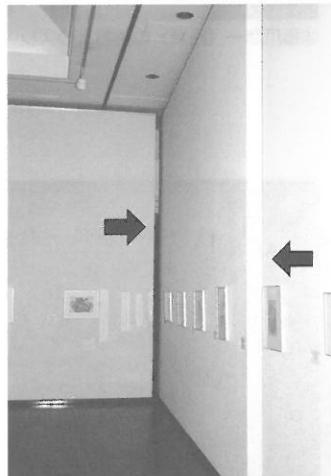
㉔可動壁のズレ
(企画展示室・落谷虹児展)

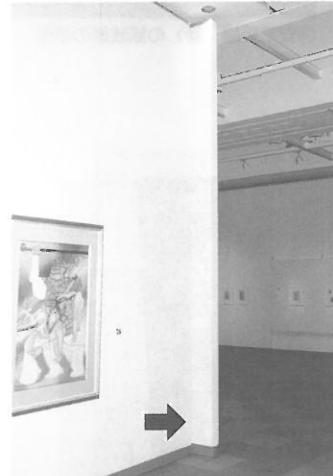
㉕可動壁のズレ
(同左)

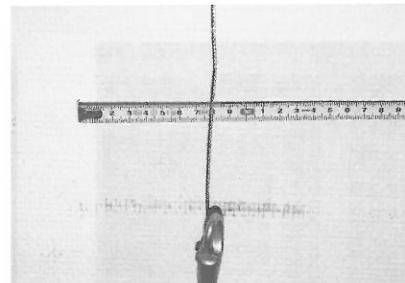
㉖展示ワイヤーのズレ
(写真は展示室1のもの)

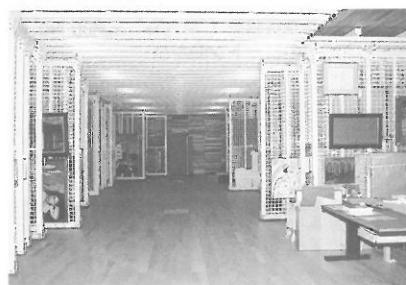
㉗ハンガーの飛び出し

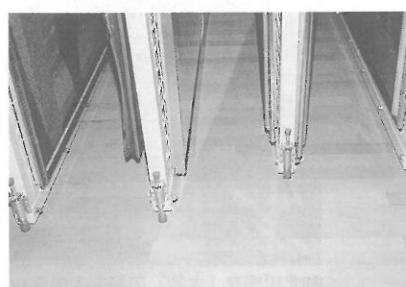
㉘ハンガーの飛び出し

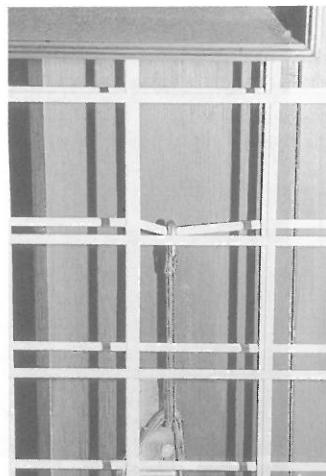
㉙ハンガーメッシュの歪み

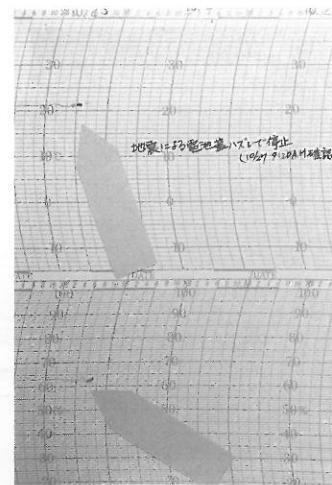
㉚温度度計の電池蓋の開放により停止

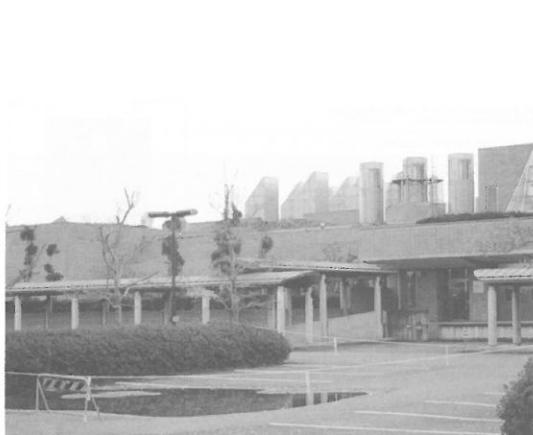
場 所	被害状況 (→○番号は写真番号)	範囲・数量
駐車場周辺	起伏（高低差約20cm） (→①)	約320平方メートル
	ひび割れ（最大幅3cm） (→②)	約170メートル
	建物との取り付けに段差（最大6cm）	約30メートル
	歩道ブロックとの取り付けに段差（最大8cm）	約130メートル
入口付近	通路ブロックに沈下（最大6cm） (→③)	約50メートル
	車寄せアスファルトに段差（最大3cm）	約15メートル
南側池脇の通路	ブロックに沈下（最大30cm） (→④)	約180平方メートル
車庫脇	コンクリート塀のクラック（最大3cm）、タイル割れて落下 (→⑤)	
	アスファルトの沈下（最大5cm、水たまり）	約50平方メートル
ミュージアムショップ脇外部	庇天井ボード破損	1枚
2階レストランテラス周辺	コンクリート柱下部（防水モルタル部分）にクラック（最大4ミリ）	多数

①駐車場周辺の起伏

③応急処置として入口付近と南側池周辺の通路ブロック張替補修及び駐車場から雁木下歩道への乗り入れ部分等の擦りつけ補修を実施。

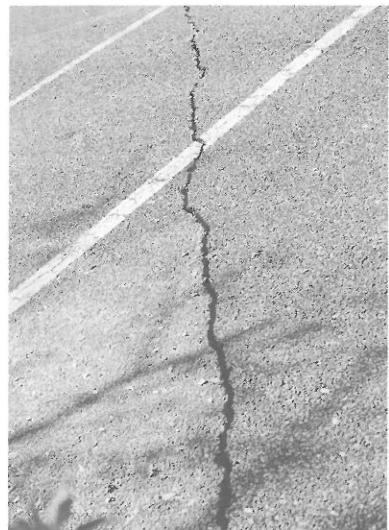
②駐車場ひび割れ

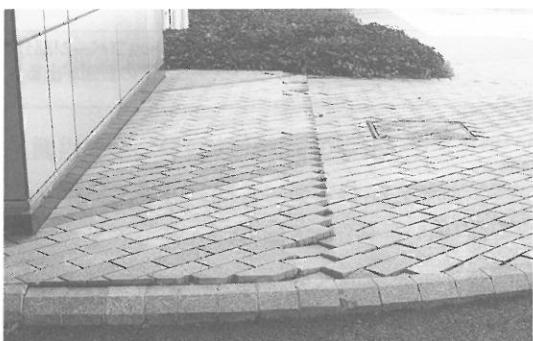
③入口付近 通路ブロックの沈下

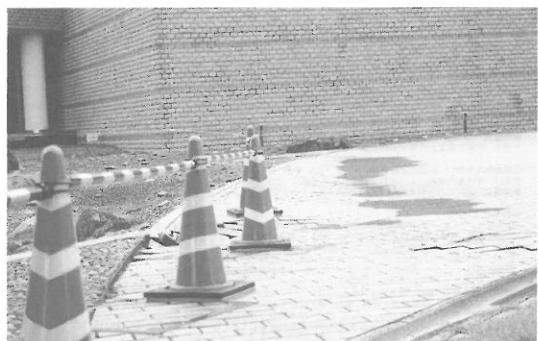
④南側池脇 通路ブロックの沈下

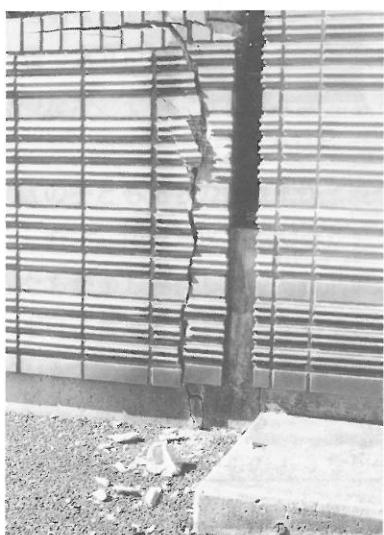
⑤車庫脇 コンクリート塀のクラック及びタイル落下

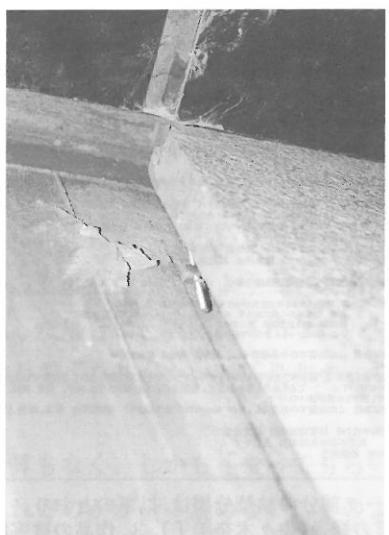
③エントランスホールの二階上部壁面のずれ点検必要。

②エントランスホール二階上部壁面のずれの点検実施→止め金具の破損の可能性があるため、明日緊急修理を行うことを決定し、休館を一日延長する。

場 所	被害状況 (→○番号は写真番号)	範囲・数量
エントランスホール	2階上部壁面（石材）の破損 (→⑥)	2枚
	天井（石材）の位置調整用ボルト落下	1ヶ
第2収蔵庫	二重天井の床・壁にヘアークラック（最長2.5メートル）	4本
企画展示室ロビー付近	壁（モルタル）にヘアークラック（最長3.0メートル）	12本
企画展示室入口脇トイレ	床下の土陥没	約2.5平方メートル

⑥エントランスホール 2階上部壁面の破損

エントランスホールの二階上部壁面のずれ対策として、強固な金具及び接着剤での取り付け修理完了。
